他廠 6HP 變速箱翻修不良圖示說明

說明	他廠
<p>他廠不良品送修之 6HP26 變速箱 號碼為 1068 010 052 序號為 0151954</p>	 
<p>上面有他廠標記 在 98 年 06 月 21 日曾經修理過，不到半年又掛點損壞。</p>	 
<p>此變速箱他廠裝錯閥體，拆下閥體為 346 之號碼</p>

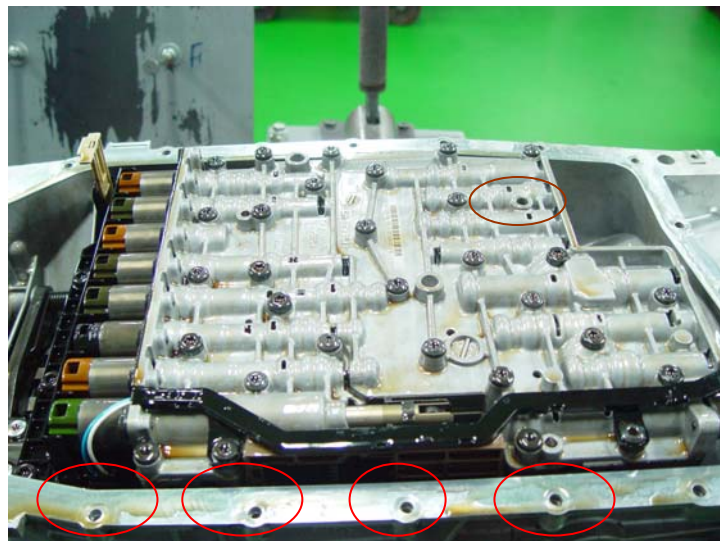
由於未按扭力磅數鎖油底殼,導致外殼鎖螺絲處凹陷不平,如此易導致油底殼變形漏油(油底殼材質為朔料材質)。
閥體螺絲少鎖一個

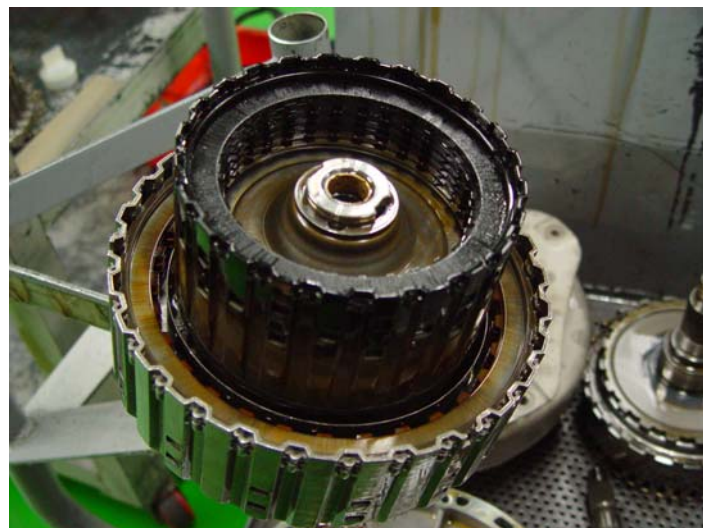
由於組裝品質不良,加上電腦閥體裝錯,導致內部燒毀嚴重。

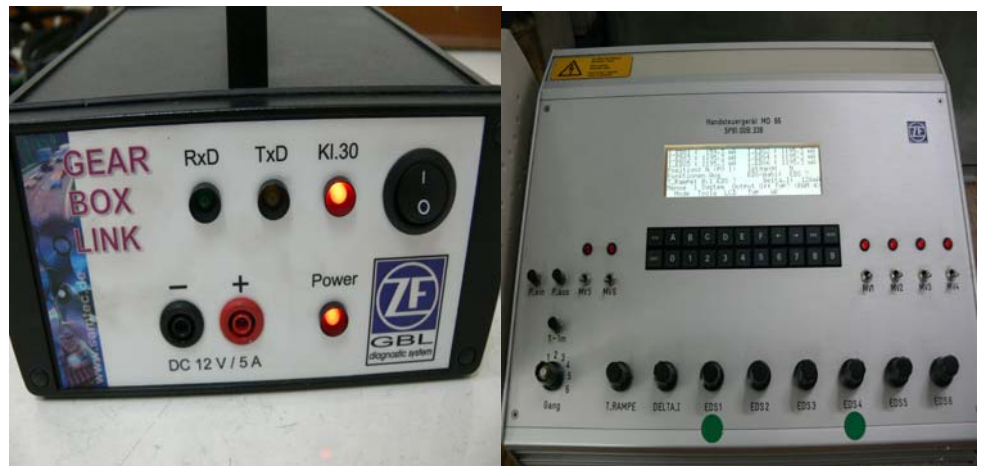
6HP 變速箱齊富公司皆需經過 ZF 原廠 MD66 模擬測試儀測試及 ZF Samtec GBL 6HP 變速箱專用測試電腦診斷。

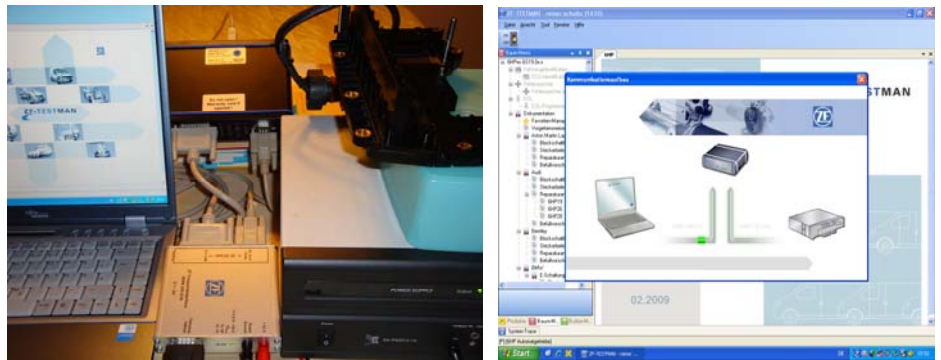
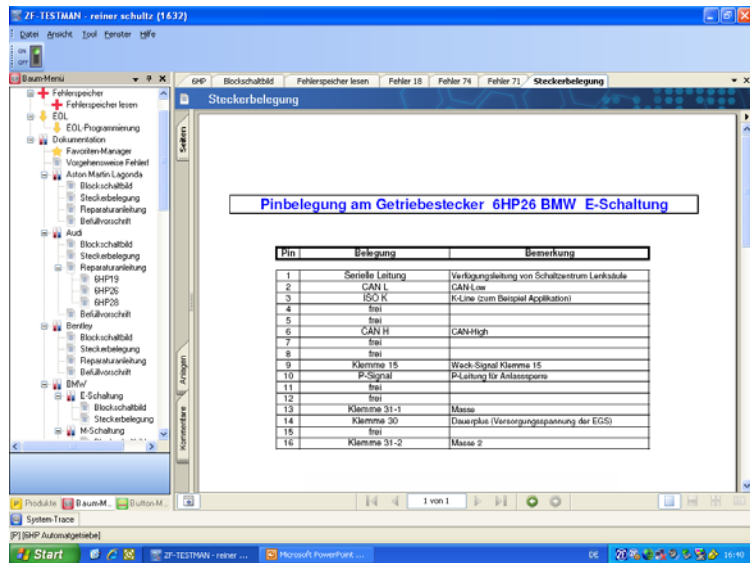
6HP ZF 原廠專用 Testman Pro 故障診斷複製編程電腦，所有變速箱故障數據，透過專用電腦一目了然，對客戶維修更有保障。
